Archeologisch vooronderzoek Sint-Medardusstraat Wervik

Bureaustudie en prospectie met ingreep in de bodem

In opdracht van: Stad Wervik

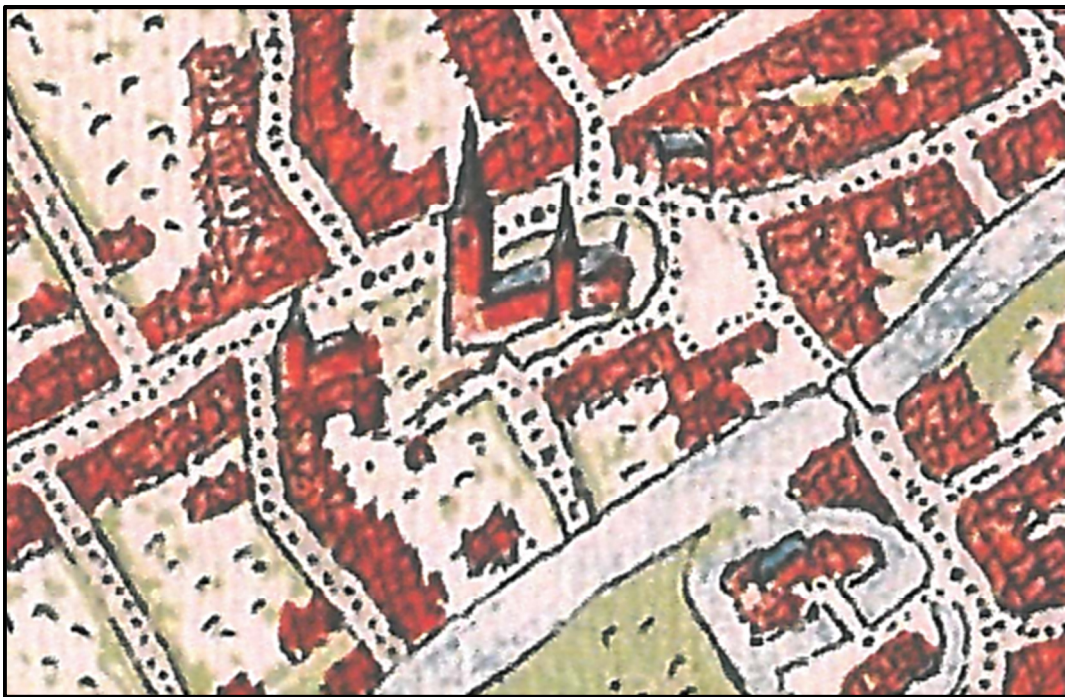
Figuur 8. Detail van de kerkomgeving op de kaart van Deventer (©AGIV-KBR).

Ingezoomd op de directe kerkomgeving, en dus het eigenlijke plangebied, kan vastgesteld worden dat er zich een muur rond de kerk bevindt die het gebouw nagenoeg volledig omsluit. Deze muur heeft een U-vorm met de twee rechte stukken parallel aan de lange zijden van de kerk en de halfronde aan de achterzijde. In het westen, tegenover de Magdalenastraat, wordt de muur niet afgebeeld. Op de scheiding met het Pardoën wordt ook geen muur afgebeeld maar lijkt hij eerder aan te sluiten op de bebouwing. Op de zuidelijke, lange muur, recht tegenover het verdwenen straatje, wordt een knik in de muur afgebeeld die mogelijk een doorgang of poort

moet voorstellen. Vermoedelijk betreft het hier een kerkhofmuur, hoewel op geen enkele manier wordt aangegeven dat er zich een begraafplaats binnen deze muur bevindt.

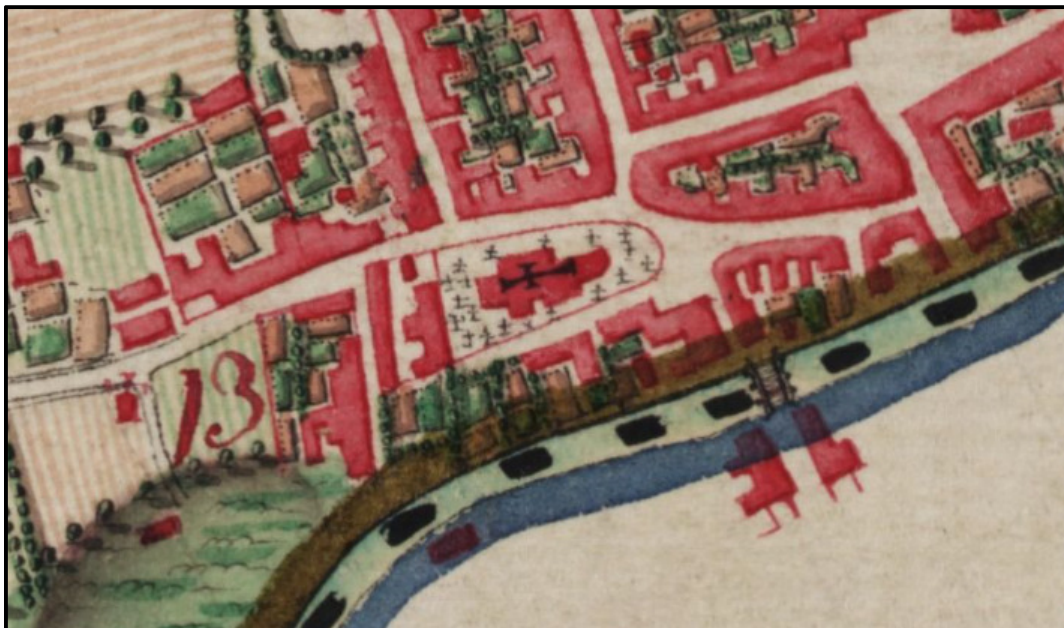
en sluit in het westen aan op de bebouwing van het Pardoën. Ook hier wordt aangegeven dat de begraafplaats zich uitstrekt over de volledige oppervlakte van het kerkhof. Wat ontbreekt in vergelijking met de voorgaande kaart is de locatie van de toegangen.

Figuur 15. Detail van de kerkomgeving op de Ferrariskaart (©AGIV-KBR).

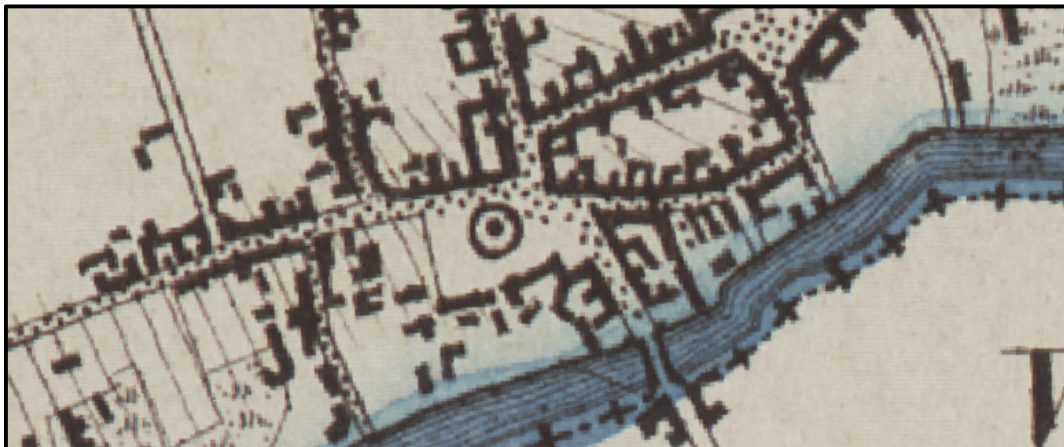
Een vergelijkbaar beeld wordt weergegeven op de kaart van Vandermaelen. Ook hier is de kerkhofmuur verdwenen en de nieuwe muur in de plaats gekomen. De weergave is echter niet zo gedetailleerd waardoor een nauwkeurige vergelijking onmogelijk is. Aangezien beide kaarten slechts enkele jaren verschillen, kan er echter van uit gegaan worden dat er weinig zal veranderd zijn.

Figuur 18. Detail van de kerkomgeving op de kaart van Vandermaelen (©AGIV-KBR).

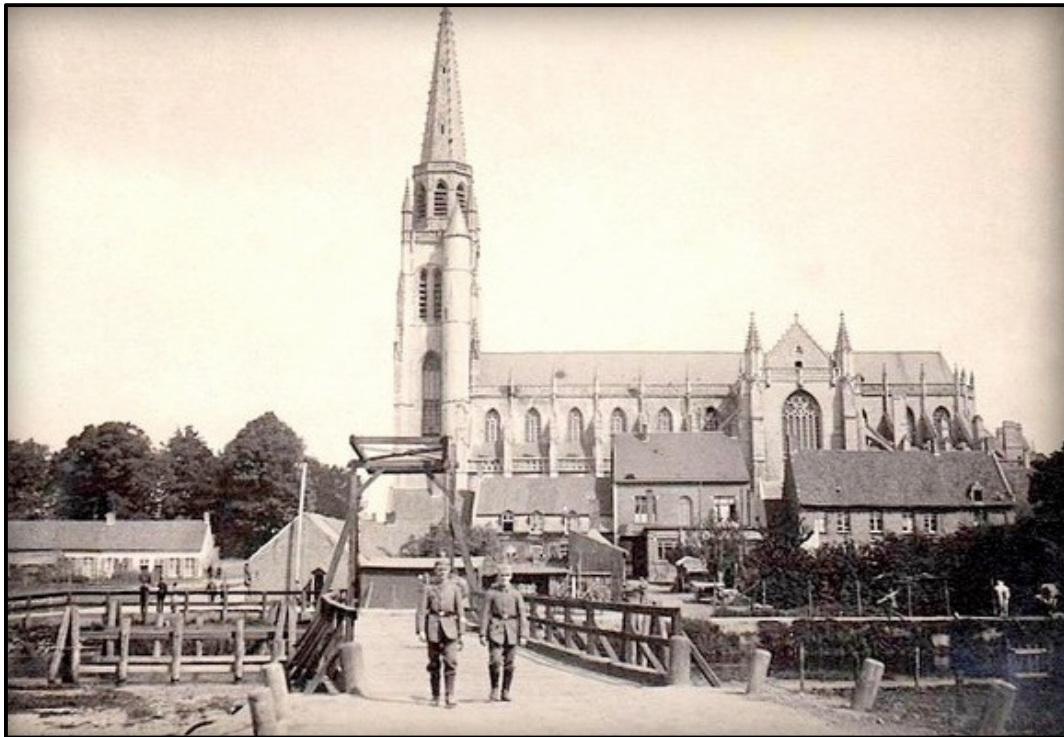
Deze prentkaart uit de Eerste Wereldoorlog geeft een aanvullend beeld op de loopgravenkaarten. De foto is genomen vanop de Franse oever en toont de extra brug ten zuiden van de kerk en ten westen van de bestaande brug. Het betreft een kleine, houten ophaalbrug. Links op de foto kunnen enkele figuren ontwaard worden die zich naar alle waarschijnlijkheid op de nieuwe weg tussen de kerk en de brug bevinden.

Figuur 29. De extra brug ten westen van de reeds bestaande brug (©Geneanet).

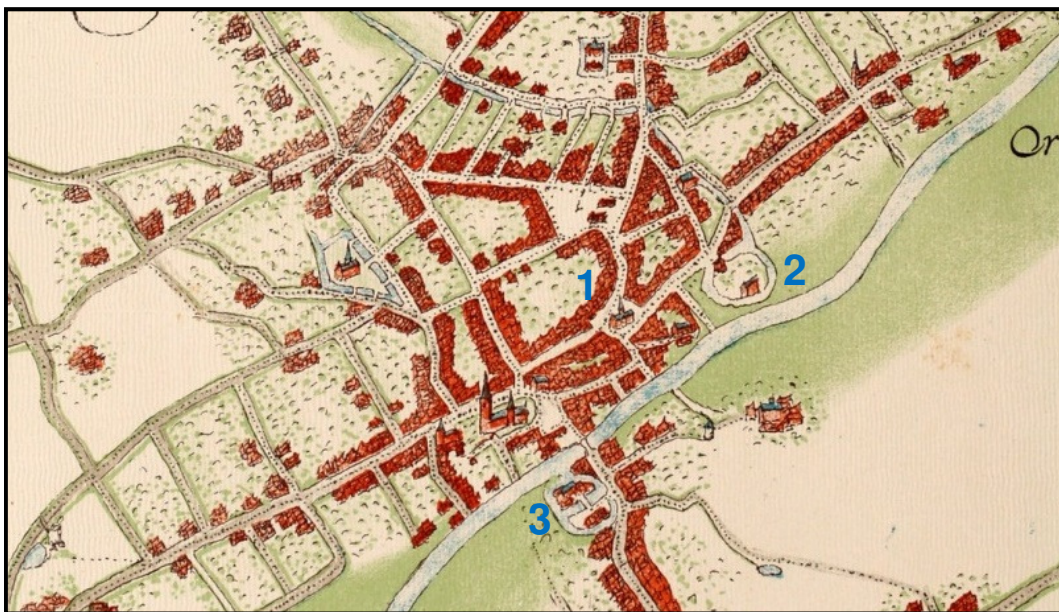
Figuur 33. Kaart van Deventer, met aanduiding van de St.-Maartenskerk (1), de burcht Oosthove (2) en de burcht van de heerlijkheid Wervik (3) (bron: BONCQUET T. & DE GRUYSE J. 2014)

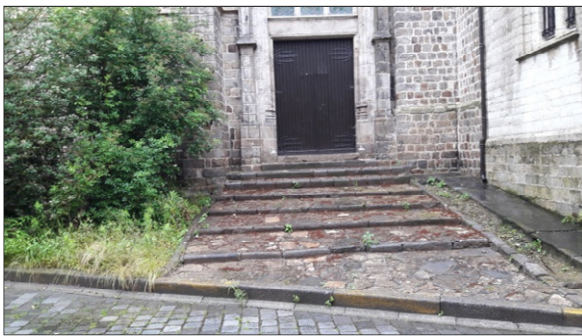
Figuur 58. Trap zij-ingang Sint-Medarduskerk

Wat de inplanting van de werkputten betreft, werd omwille van praktische redenen op enkele punten afgeweken van het voorstel (figuur 57). Aan zuidelijke zijde werd het puttenplan aangepast t.g.v. de aanwezigheid van een trap naar de zuidelijke zij-ingang van de kerk (figuur 58). Verder werd WP4 in overleg met de stad Wervik verschoven in zuidoostelijke richting, dit om minder hinder voor de omwonenden te veroorzaken.

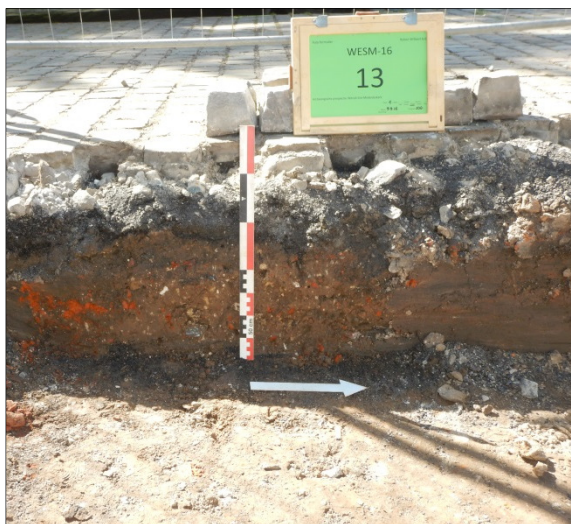
Figuur 61. Bodemopbouw in WP1

Wat de zone ten noorden van de kerk betreft, kon volgende opbouw vastgesteld worden:

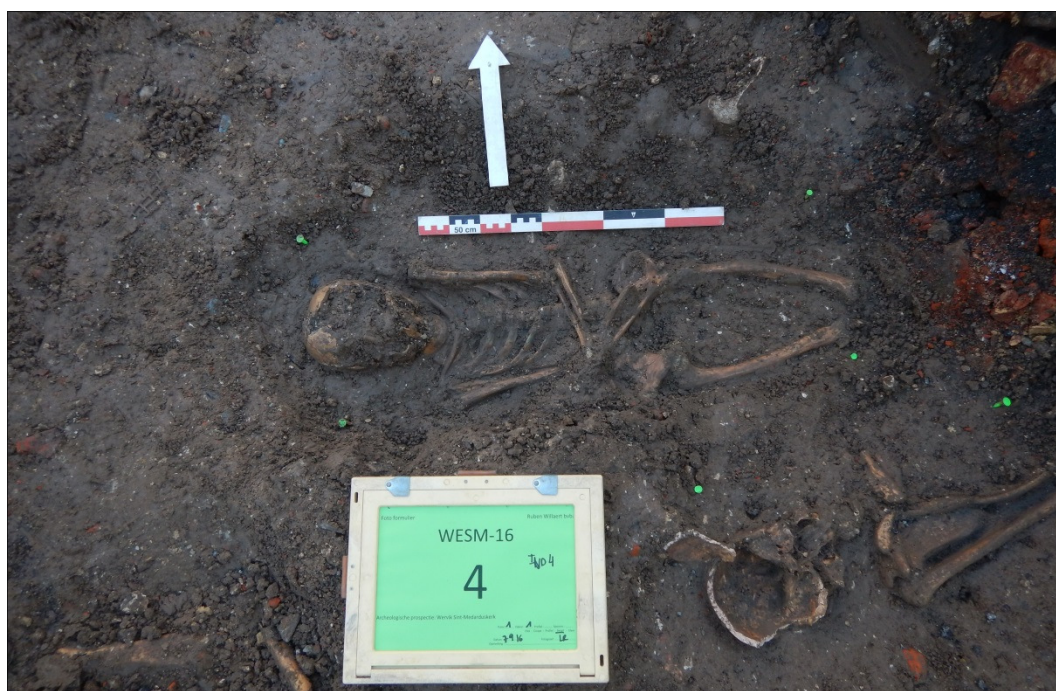
Figuur 66. Individu 4

Individunummer: **4**
 Spoor: /
 Vondstnummer: 7, 13
 Fotonummer: F4
 IND 4 werd niet gelicht.

Skelet compleet: Onderbenen situeren zich in het oostprofiel.
 Conservatie bot: gemiddeld tot goed
 Hoogte schedel: 16,71m TAW
 Kist: niet zichtbaar
 Ligging: Rug
 Oriëntatie: W-O
 Ingewikkeld: mogelijk ingewikkeld in lijkwade (compact ter hoogte van schouders en knieën).
 Aanwezigheid speldje (v13), aangetroffen ter hoogte van linkeroor, lijkt ook in deze richting te wijzen.
 R Arm: op de buik
 L Arm: op de rechter elleboog
 Benen: gestrekt
 Nagels: /
 Kledij(-elementen):/
 Geslacht: /
 Leeftijd: kind, ca. 6jaar
 Ziekteverschijnselen: /
 Andere: groene verkleuring ter hoogte van de ribben en linkeroor. Verkleuring oor als gevolg van een speldje, vermoedelijk afkomstig van lijkwade.

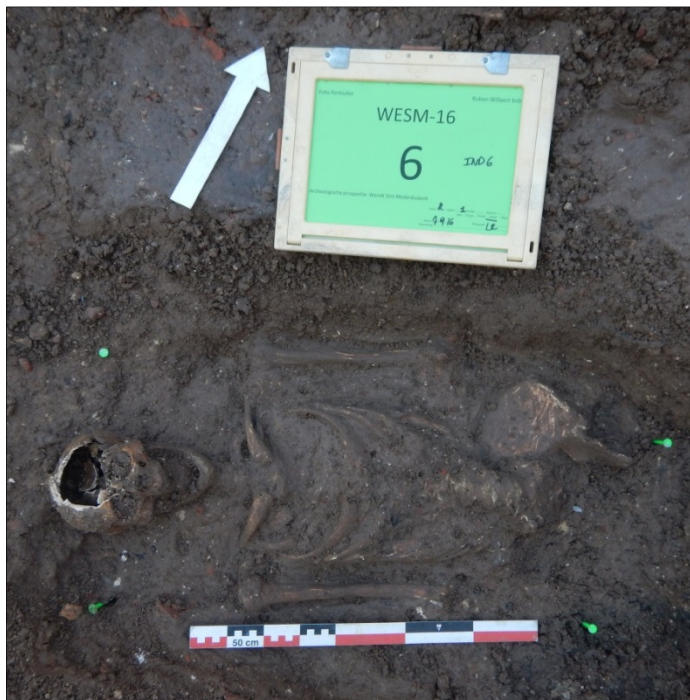
Figuur 68. Individu 6

Individunummer: 6
Spoor: /
Vondstnummer: 9, 10
Fotonummer: F6
IND 6 werd gelicht.

Skelet compleet: neen. Onderlichaam verstoord.
Conservatie bot: goed
Hoogte schedel: 17,06m TAW
Kist: Aanwezigheid nagels (v10) duidt op de aanwezigheid van een kist. Vorm: rechthoekig?
Ligging: Rug
Oriëntatie: W-O
Ingewikkeld: speldjes (v10) duiden op inwikkeling in een lijkwade. Lichaam ligt evenwel niet helemaal compact.
R Arm: /
L Arm: /
Benen: /
Nagels: ja.
Kledij(-elementen):/
Geslacht: man
Leeftijd: Adult, 40+
Ziekteverschijnselen: /
Andere: tanden/kiezen ante mortem verloren

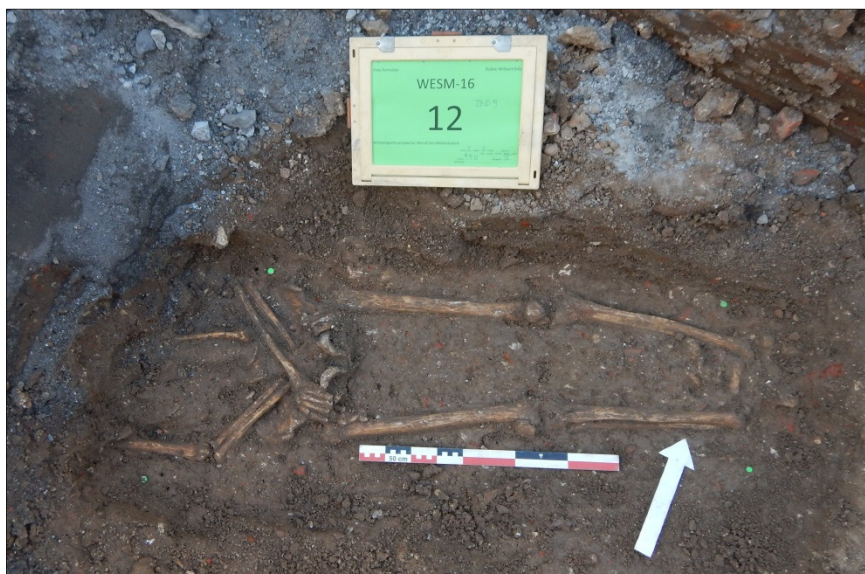
Figuur 69. Individu 9

Individunummer: 9
Spoor: /
Vondstnummer: 14
Fotonummer: F12
IND 9 werd niet gelicht.

Skelet compleet: neen. Onderlichaam verstoord. Bovenlichaam in westprofiel
Conservatie bot: goed
Hoogte schedel: 16,87m TAW
Kist: Aanwezigheid nagels duidt op de aanwezigheid van een kist. Vorm: rechthoekig?
Ligging: Rug
Oriëntatie: W-O
Ingewikkeld: nee
R Arm: op de buik
L Arm: op de buik
Benen: gestrekt
Nagels: ja
Kledij(-elementen):/
Geslacht: man?
Leeftijd: Adult
Ziekteverschijnselen: /
Andere: Oriëntatie iets ZW-NO

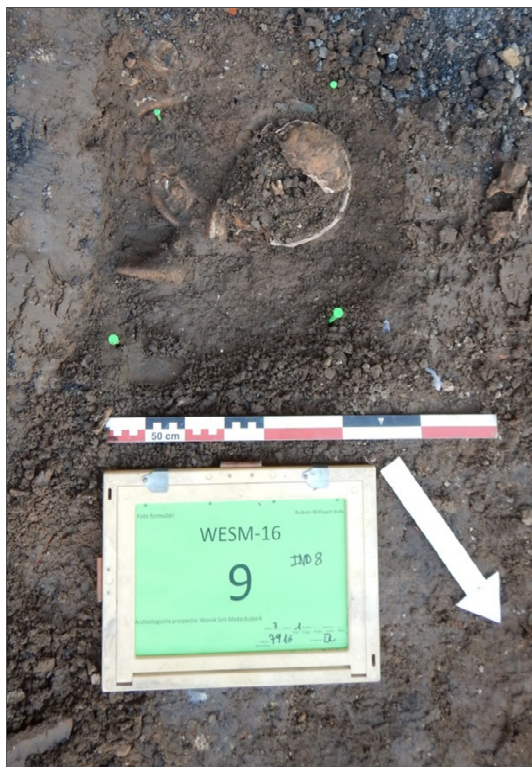
Figuur 71. Individu 8

Individunummer: **8**
Spoor: /
Vondstnummer: 12
Fotonummer: F9
IND 8 werd niet gelicht.

Skelet compleet: Onderlichaam in het oostprofiel
Conservatie bot: gemiddeld tot goed
Hoogte schedel: 17,30m TAW
Kist: niet zichtbaar
Ligging: Rug
Oriëntatie: W-O
Ingewikkeld: schouders compact, mogelijk ingewikkeld
R Arm: /
L Arm: /
Benen: /
Nagels: nee
Kledij(-elementen):/
Geslacht: onduidelijk
Leeftijd: Adult
Ziekteverschijnselen: /
Andere: /
